Liste der "Brandereignisse mit WDVS" des Deutschen Feuerwehrverbandes und der AGBF, kommentierte Abschrift durch "Energieinstitut-Hessen", Stand August 2017

Bewertung/Kategorien: Energieinstitut-Hessen

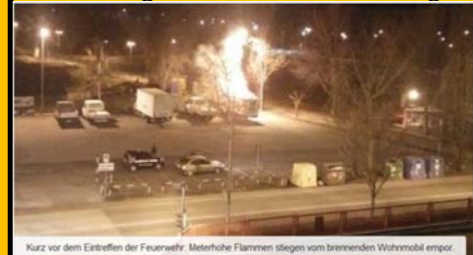
25.01.2008 ca. 20:00	Heinsberg, Gaswerkstraße	Foto: Feuerwehr Heinsberg	Brennender Wohnwagen. (Steht direkt am Haus vor den Fenstern(!), Flammhöhe bis Dach. Anteil WDVS am Gebäudebrand nicht geklärt.)	nicht bekannt	mehrere 100.000 €	Feuer greift auf Fassade über, die bis zum Dachstuhl abbrennt. Komplette Hausfront stand in Flammen, Straßenzug zeigt sich den ersteintreffenden Einsatzkräften trotz Straßenbeleuchtung dunkel – nachrückende Kräfte sehen statt brennender Fassade einen Hausbrand Haus völlig unbewohnbar (Sanierung erfolgte erst ein Jahr später nach sehr langem Rechtsstreit über die hohen Dekontaminationskosten)		EFH. Meterhohe Flammen gehören zum Wohnmobilbrand (siehe Foto). Sie hätten auch ohne WDVS das Haus über Fenster und Dach angesteckt. Für EFH keine Brandschutz- Anforderungen an Fassadenbekleidungsmaterialien.
